# A市B町五丁目3番2 現況測量図

所在	上記の通り
図名	現況測量図
縮尺	1 / 200
測量年月日	平成30年1月29日
作成年月日	平成30年1月30日
作成者	大阪府吹田市千里山西6-29-115 土地家屋調査士 湖崎 勇次

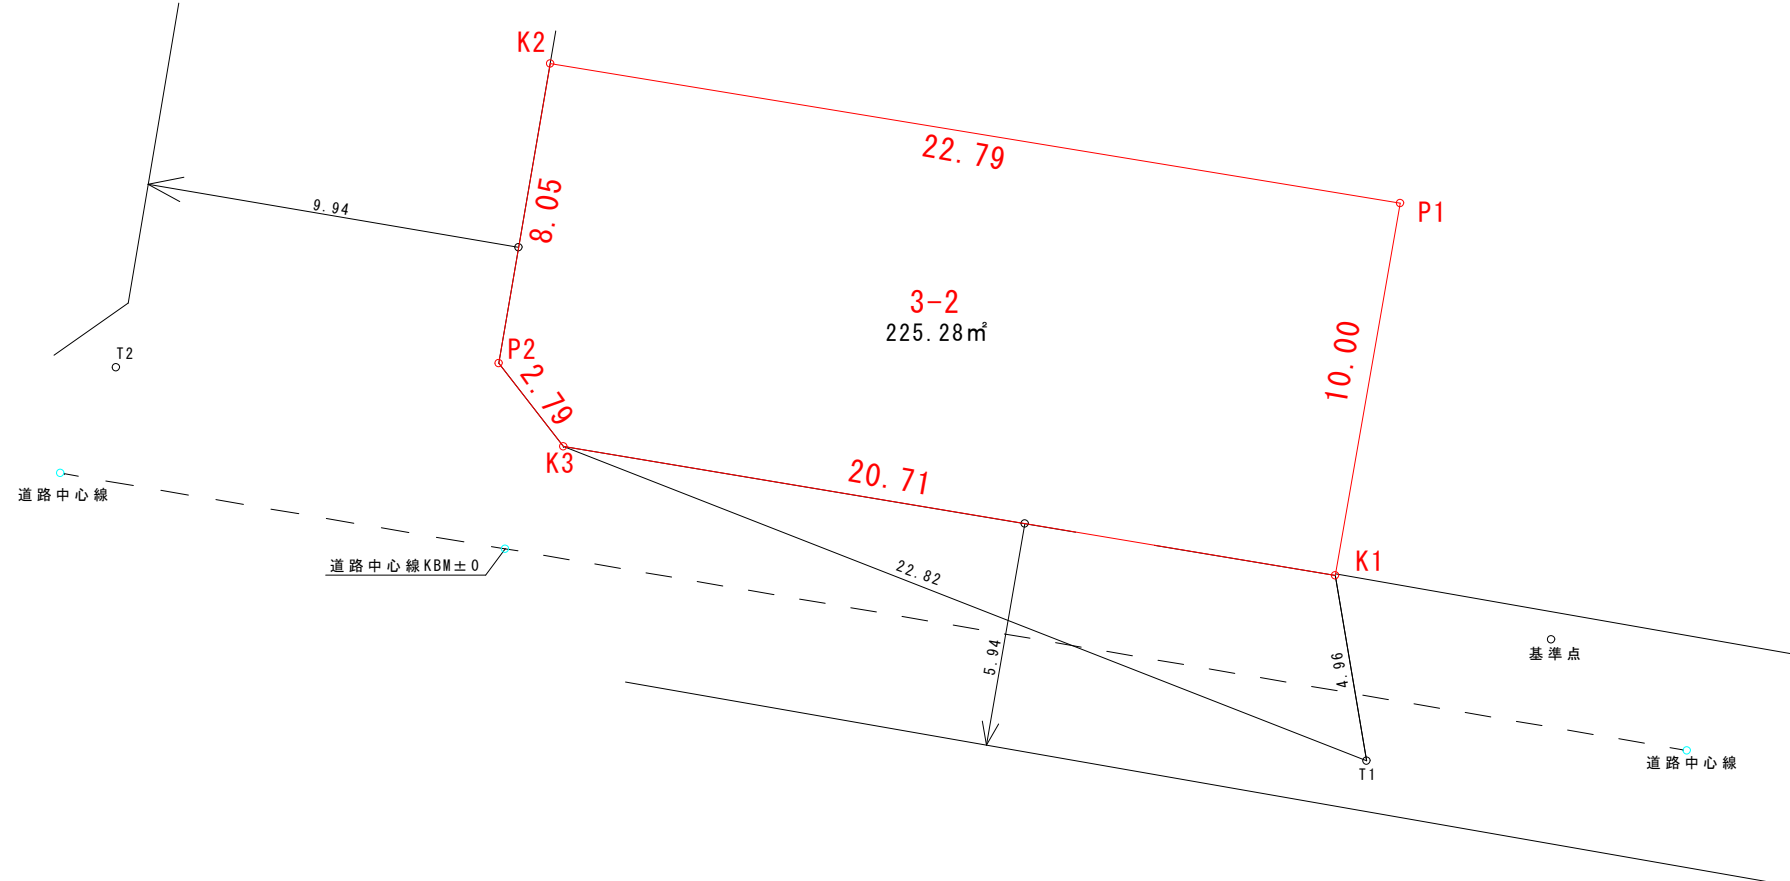
座標求積表

地番	3-2			
測点	Xn	Yn	X(n+1)-X(n-1)	Y(X(n+1)-X(n-1))
K 1	99.291	121.968	6.441	785.595888
P 1	109.146	123.686	13.553	1676.316358
K 2	112.844	101.189	-4.237	-428.737793
P 2	104.909	99.829	-10.139	-1012.166231
K 3	102.705	101.539	-5.618	-570.446102
		倍面積	450.562120	
		面積	225.2810599	
		地積	225.28 m <sup>2</sup>

境界標の種類及び測点

測点	種類
K 1	金属釘
K 2	境界プレート
K 3	金属釘
P 1	境界標が不明な為、現況により復元
P 2	境界標が不明な為、現況により復元

現地境界標及び建築物・工作物を基に測量・作図・求積しています。
